UITSLIJTEN VAN DE SPIEBAAN

Herstellen van uitgesleten spiebanen

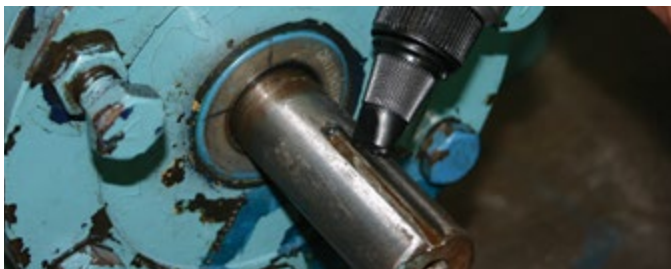
Stap 2

1. Bij verregaande slijtage van de spiebaan, kan het nodig zijn aan beide zijden pasplaatjes aan te brengen.
2. LOCTITE 660 Cilindrische bevestiging + activator LOCTITE SF 7649 in de spiebaan aanbrengen.
3. De nieuwe spie in de spiebaan duwen. De assemblage is hersteld zonder demontage van de pomp.

LOCTITE 660 + activator LOCTITE SF 7649 of LOCTITE EA 3478 voor grotere spelingen
