BEVESTIGEN VAN DE POMPVOET.

UITDAGING

Voorkomen dat fundatiebouten van de pomp loskomen, wat tot een foutieve uitlijning zou leiden.

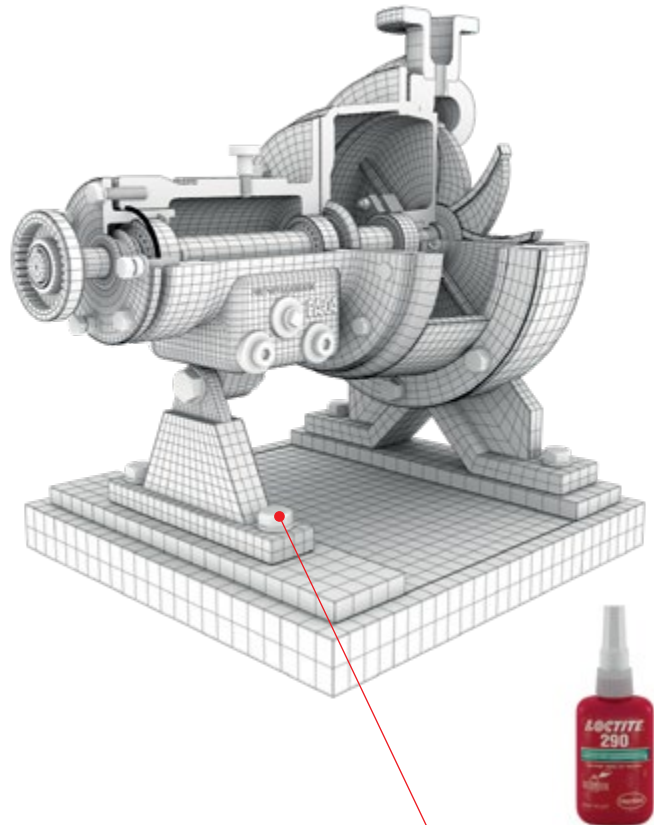
LOCTITE 270 OF LOCTITE 290
Schroefdraadborging

- › LOCTITE 270 (Schroefdraadborging met hoge sterkte) aanbrengen op de fundatiebouten.

- › LOCTITE 290 (Schroefdraadborging met capillaire werking) aanbrengen op de fundatiedraadeinden nadat de pomp genivelleerd en uitgelijnd is.

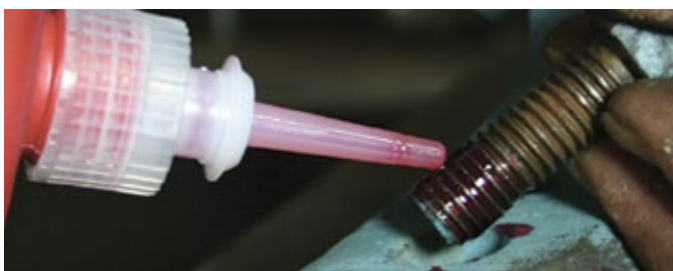
Oplossing #1, Stap 2 en Oplossing #2, Stap 4.

1. Schroefdraden reinigen met Reiniger & Ontvetter LOCTITE SF 7070 (ozonvriendelijk) of LOCTITE SF 7064/7063.
2. Verschillende druppels LOCTITE 270 Schroefdraadborging met hoge sterkte aanbrengen op de fundatiebouten.
3. Onderdelen monteren en vastdraaien zoals gewoonlijk.

1. Onderdelen reinigen met Reiniger & Ontvetter LOCTITE SF 7070 (ozonvriendelijk) of LOCTITE 7064/7063.
2. De pomp uitlijnen.
3. De moeren op de fundatiedraadeinden vastzetten.
4. Verschillende druppels LOCTITE 290 Schroefdraadborging met capillaire werking aanbrengen op de fundatiebouten. LOCTITE 290 dringt in de schroefdraad.
